**INFORME DE VISITA DE CONTROL**

**N° 011-2022-OCI/0661-SVC**

**SERVICIO DE GESTIÓN Y CONSERVACIÓN POR  
NIVELES DE SERVICIO DEL CORREDOR VIAL: ILO –  
TACNA – TRIPARTITO Y OVALO TRIPARTITO – COLLPA**

**PERIODO DE EVALUACIÓN:  
DEL 28 DE ABRIL DE 2022 AL 11 DE MAYO DE 2022**

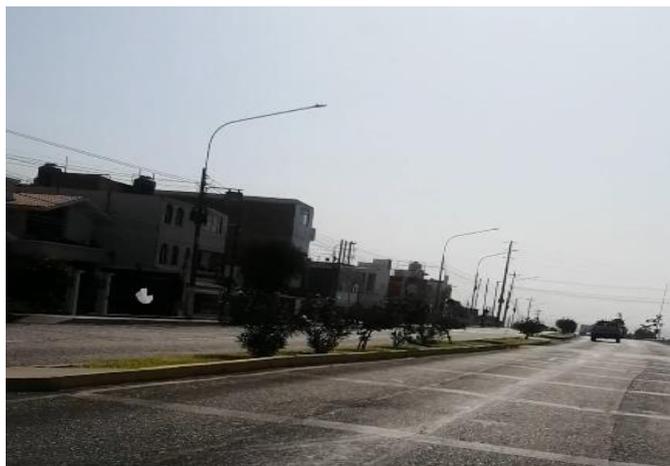
Zona Urbana de Ilo

En la visita de inspección realizada por representantes del Órgano de Control Institucional de Provias Nacional, Oficina Zonal Tacna Moquegua de Provias Nacional y del Consorcio Grupo Vial Tripartito, se ha verificado el estado de la superficie del pavimento verificándose diversos tipos de desgastes y deterioros del pavimento según se aprecia en las siguientes fotografías:

El caso de los tramos I, II, III, y IV no se han realizado evaluaciones de los deterioros existentes en la superficie y su posible relación con déficit de capacidad estructural para resistir cargas vehiculares (condición estructural), de otro lado, en el caso del tramo III se ha contemplado realizar trabajos de “Sello Asfáltico en Calzada”, el cual está indicado para proteger de manera oportuna al pavimento de pequeñas fisuras y resquebrajamiento que

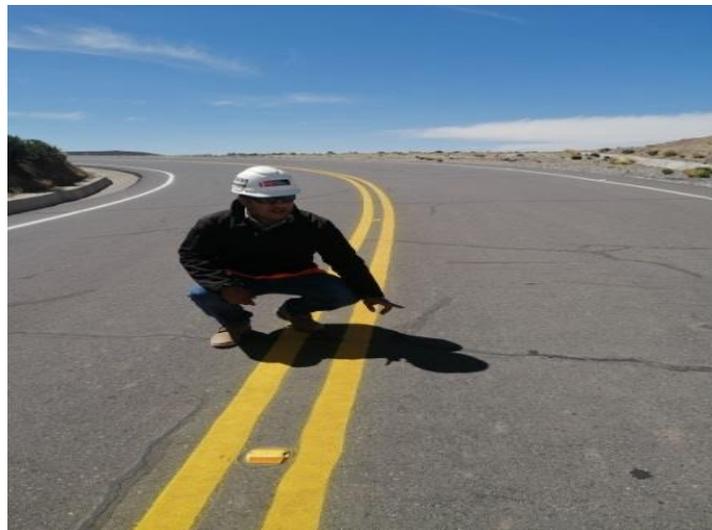
Km 32+500, Tramo 8

Durante la visita de inspección, señalada anteriormente, se ha verificado trabajos de sello de fisuras en algunos sectores del el tramo VIII, tal como se puede apreciar en la siguiente foto:

Las fisuras antes indicadas se dan sobre la carpeta asfáltica la cual forma parte de la obra: “Integración Vial Tacna – La Paz: Tramo: Tacna – Collpa (Frontera con Bolivia), Subtramo III: Km. 146+180 (DV. Tripartito) - Km. 187+404 (Bolivia)”, construida por la empresa ICCSA y culminada en el año 2018<sup>6</sup>, y con un periodo de garantía de siete (7) años según su contrato el mismo que vence el año 2025<sup>7</sup>.

La situación anteriormente señalada genera el riesgo de que Provias Nacional asuma injustificadamente gastos por dicho sello de fisuras, en el caso que se verifique que dichas fisuras se deben a la deficiente ejecución de la obra de asfaltado.

En este sentido, correspondería identificar las posibles causas de las fallas tipo fisuras que se vienen atendiendo con trabajos de sello, y de ser el caso iniciar el procedimiento de requerimiento al contratista ejecutor de la carretera (ICCGSA) conforme a la normativa legal vigente.

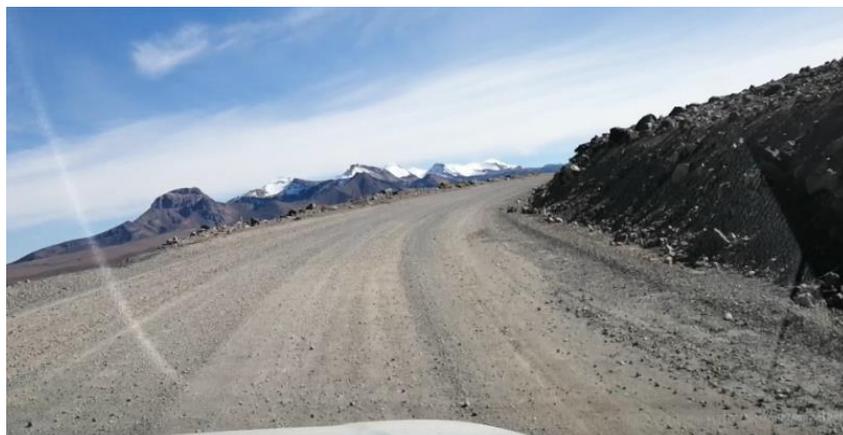
Km 100+835 (Plataforma de vía)

Durante la visita de inspección se verificó el tramo VI se encuentra en estado de afirmado, que incluye en determinados sectores muros de contención, cunetas, entre otros, con un buen estado de transitabilidad según se visualiza en las siguientes fotografías:

Estando a lo antes señalado, la plataforma de vía posee cuatro años desde su ejecución (2018-2022); sin embargo, el clima sobre todo en periodo de lluvia, las cargas de tráfico vehicular, son factores de desgaste de la plataforma que podría comprometer su estabilidad y requerirse trabajos mayores a los de una conservación rutinaria luego del primer año de servicio de contratación con la finalidad de no perder la inversión realizada como parte de la obra (cuyo contrato fue resuelto).

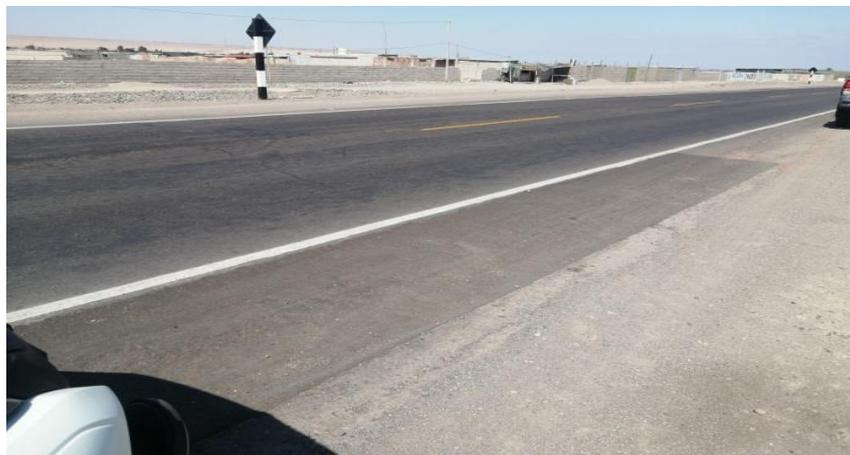
Durante la inspección del tramo II se ha verificado que corresponde a una vía asfaltada de dos carriles y bermas en ambos sentidos, en el cual se ha previsto realizar actividades de conservación rutinaria, según se muestra en las siguientes fotografías:

Km 4+200 se verifica trabajos de sello de fisuras y bermas con asfalto en frío
